**Objet :** Demande d'accès à l'information  
Dossier 444 937

## **Étude géotechnique**

Développement domiciliaire  
Lot 6 512 367, rue Dubreuil  
Saint-Dominique (Québec)

# Caractérisation environnementale des sols (Phase II)

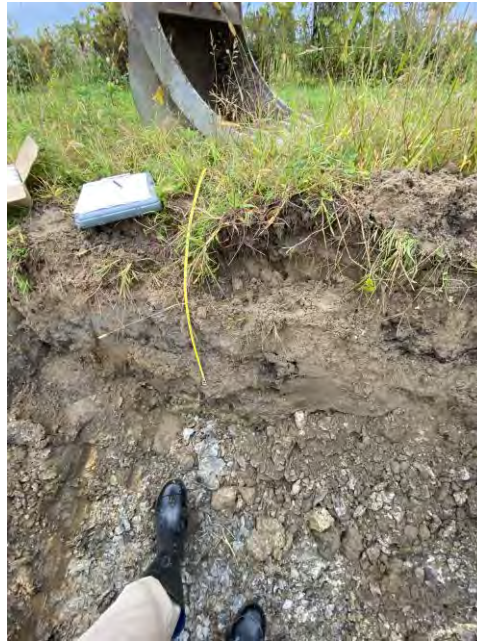
**Photo: 1**

Vue des sols de la  
tranchée TE01.

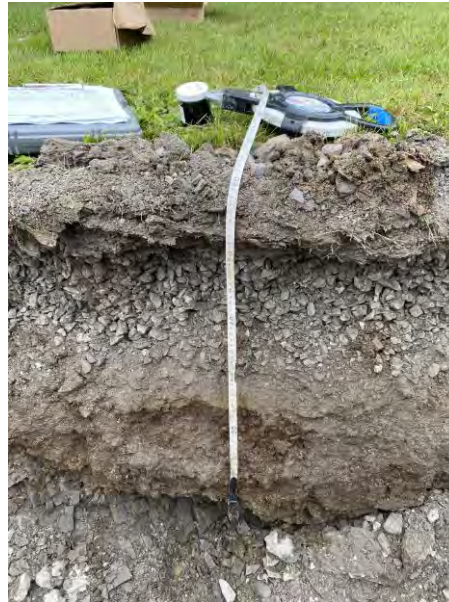
**Photo: 2**

Vue des sols de la  
tranchée TE02.

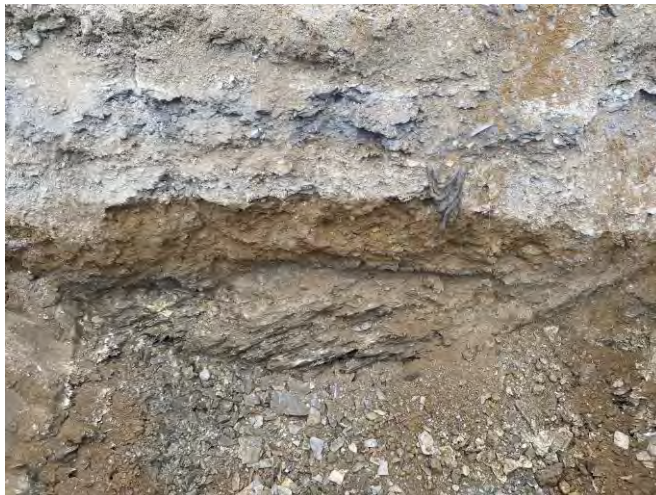
**Photo: 3**

Vue des sols de la  
tranchée TE03.

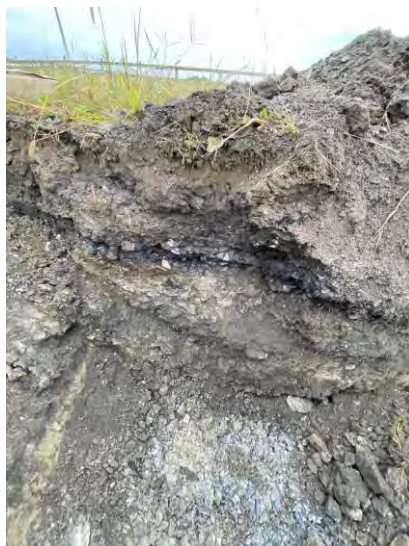
**Photo: 4**

Vue des sols de la  
tranchée TE04.

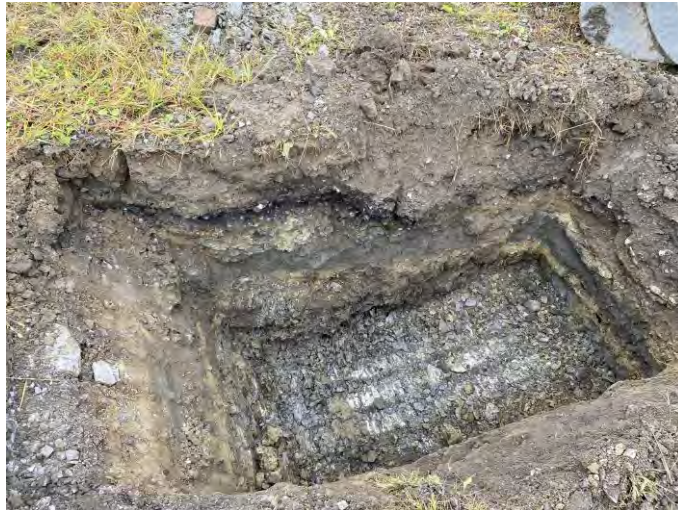
**Photo: 5**

Vue des sols de la  
tranchée TE05.

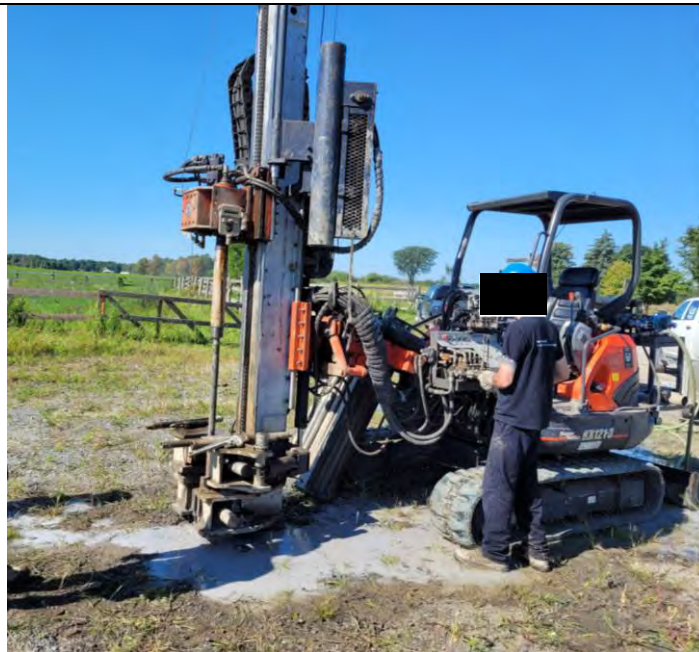
**Photo: 6**

Vue de la foreuse utilisée  
pour les forages par le  
laboratoire géotechnique.

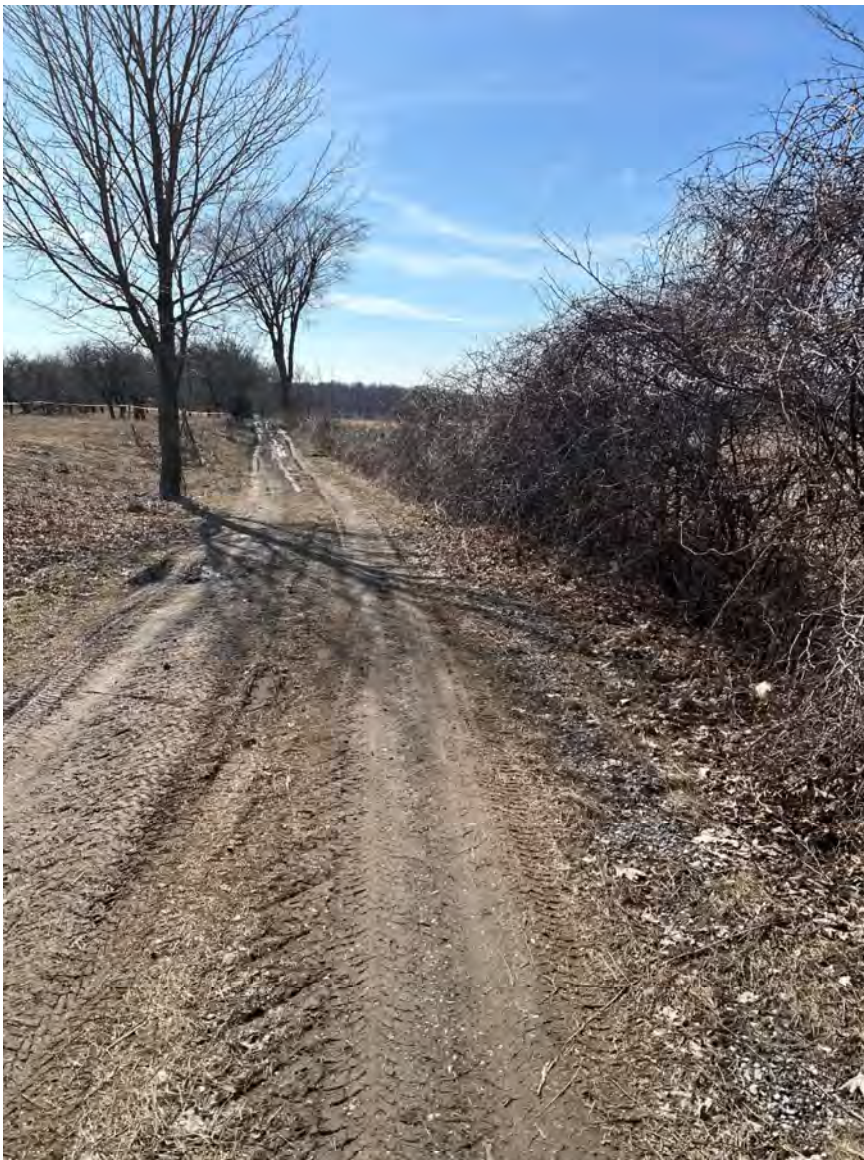
**Figure 1 : Chemin en gravier existant entre le bassin de rétention projeté et les fossés de drainage agricoles**

La figure 01 ci-dessous illustre le chemin en gravier existant. La conduite d'égout pluvial projetée serait installée sous ce chemin en gravier par une technique d'excavation et d'installation en tranchée ouverte. Ensuite, le chemin serait reconstruit tel qu'il était avant les travaux. De cette manière, les conditions existantes du territoire agricole seraient conservées. Les figures 02 et 03 ci-dessous présentent le plan de zonage de la municipalité de Saint-Dominique (Règlement 2017-324).
