SUIVI DES CONDITIONS

DOSSIER N° 431331

Objet de l'autorisation : Exploitation d'une gravière-sablière et d'une carrière avec conditions (6,1 ha)

Date du suivi : 27 juin 2025, 9h, accompagnée de M. Pierre Bélanger, agronome, et de M. Nizar Ellouze, employé de Bélanger Agro Consultant Inc.

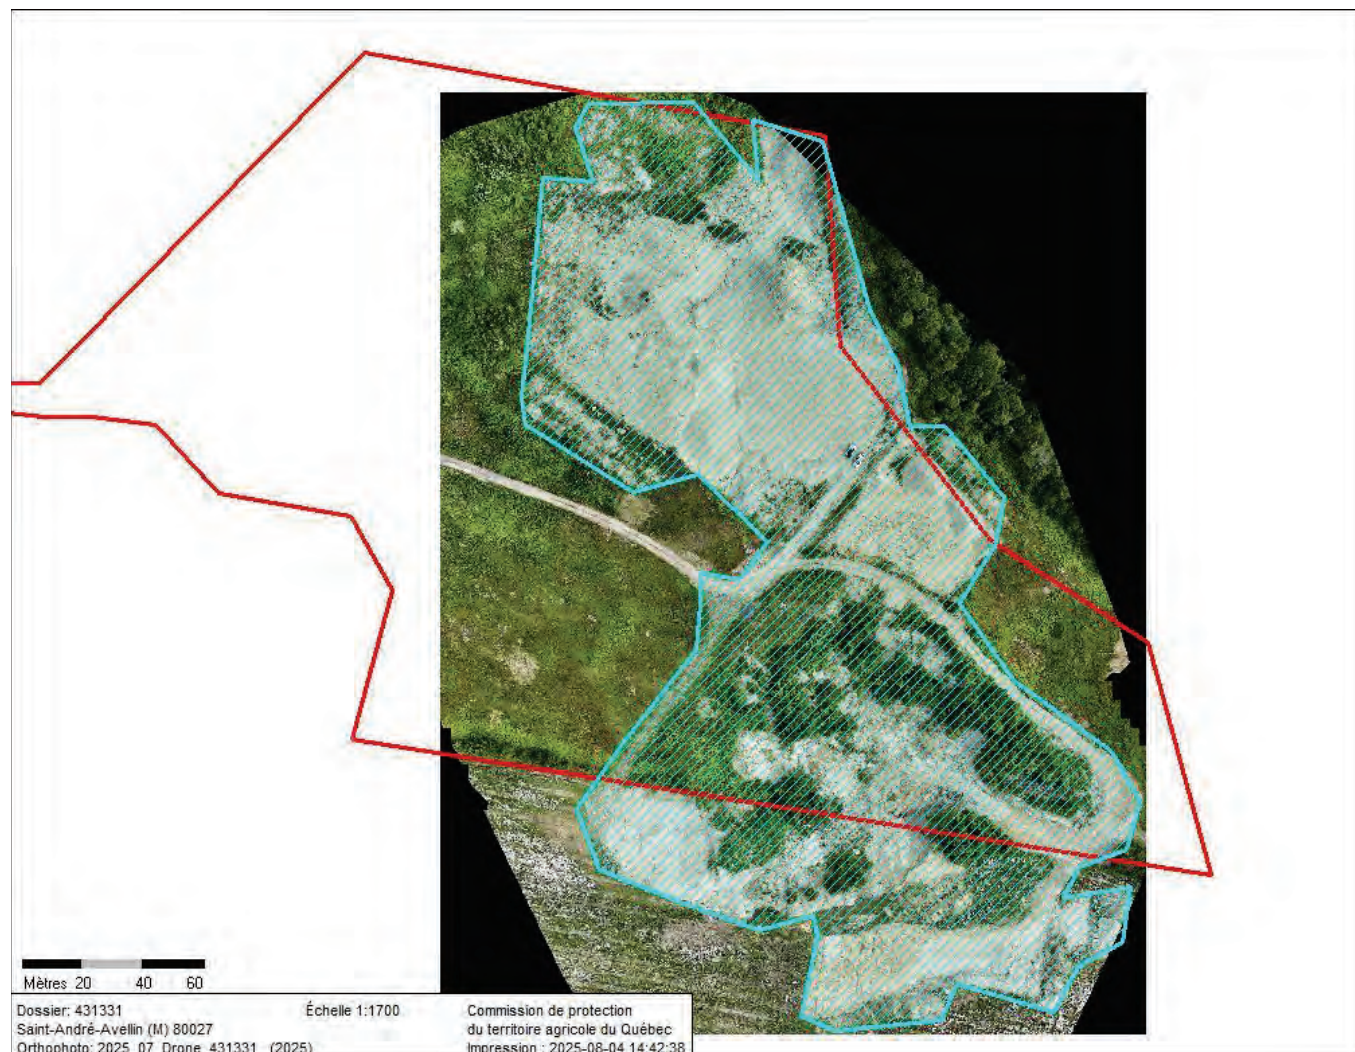
Une superficie approximative 1 ha, soit de 0,1 ha au nord-est et de 0,9 ha au sud, est ouverte à l'extérieur de la superficie autorisée. La zone de 0,9 ha au sud se trouve dans un champ cultivé et était elle-même préalablement cultivée également.

Figure 1. Plan d'ensemble localisant la décision 431331 en rouge et la superficie ouverte en bleu (3,5 ha)

Comme les limites autorisées ne sont pas respectées, et que le débordement couvre une superficie de près de 1 ha, un dossier d'enquête devra être ouvert, tel que la grille de risque le recommande dans le cas d'un dépassement de plus de 5 000 m².

Afin de régulariser la situation, la zone de dépassement située au sud, de même que celle située au nord-est, devra être réaménagée. Pour ce faire, les travaux suivants devront être effectués :

1. À l'aide de matériaux provenant du site, rehausser la zone exploitée au même niveau que le terrain naturel ou cultivé adjacent.
2. Nivelier, décompacter et modeler une pente régulière de manière à permettre l'évacuation des eaux de surface.
3. Aucun talus ne devra être aménagé dans ces secteurs en dépassement. Les talus qui seront aménagés aux limites de l'exploitation devront être réalisés à l'intérieur des limites de la demande.
4. Le sous-sol terreux (horizons B) prélevé devra être déposé par-dessus les talus et le plancher de la sablière-gravière.
5. Ensuite, le sol arable devra être étendu uniformément sur les talus et le plancher de la sablière-gravière.
6. Finalement, le site devra remis sous couverture végétale au nord et cultivé au sud.

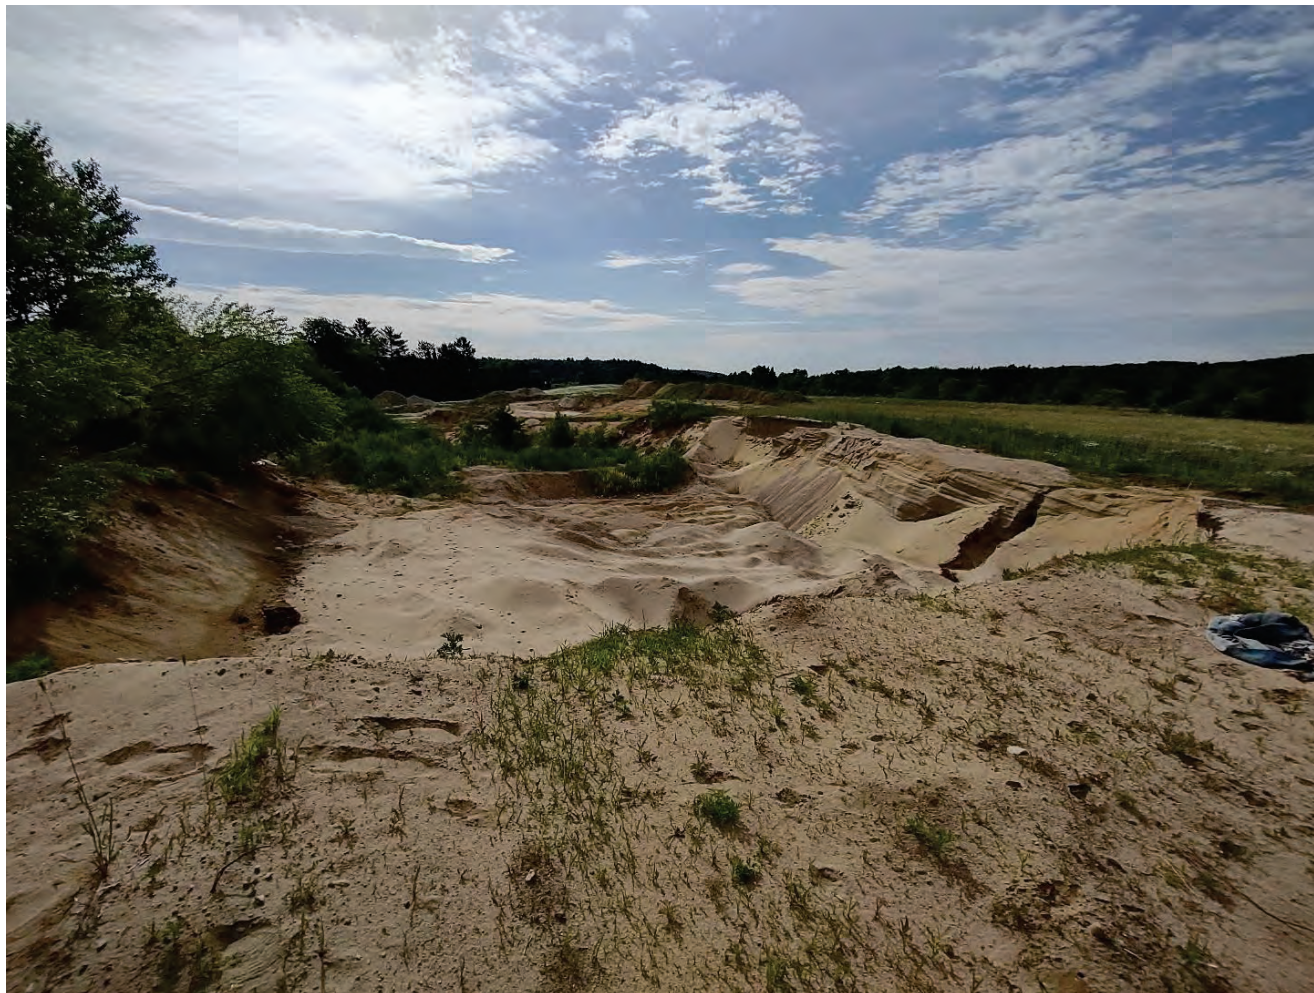
Le profil ne respecte pas encore les plans au dossier. Les conditions prévoient qu'une pente de 10% doit être aménagée à la limite sud de l'exploitation soit à la jonction avec le lot 5 242 228. Non seulement l'aménagement de cette pente n'est pas amorcé, mais une exploitation excédentaire a été réalisée à cet endroit. Cependant, l'autorisation est en vigueur pour encore 6 ans, ce qui laisse le temps de profiler adéquatement le plancher. **La condition 8 n'est pas applicable.** Le plancher est néanmoins situé à plus de 1 m de la nappe phréatique.

Photo 1. Secteur sud-ouest exploité en dehors de la superficie autorisée

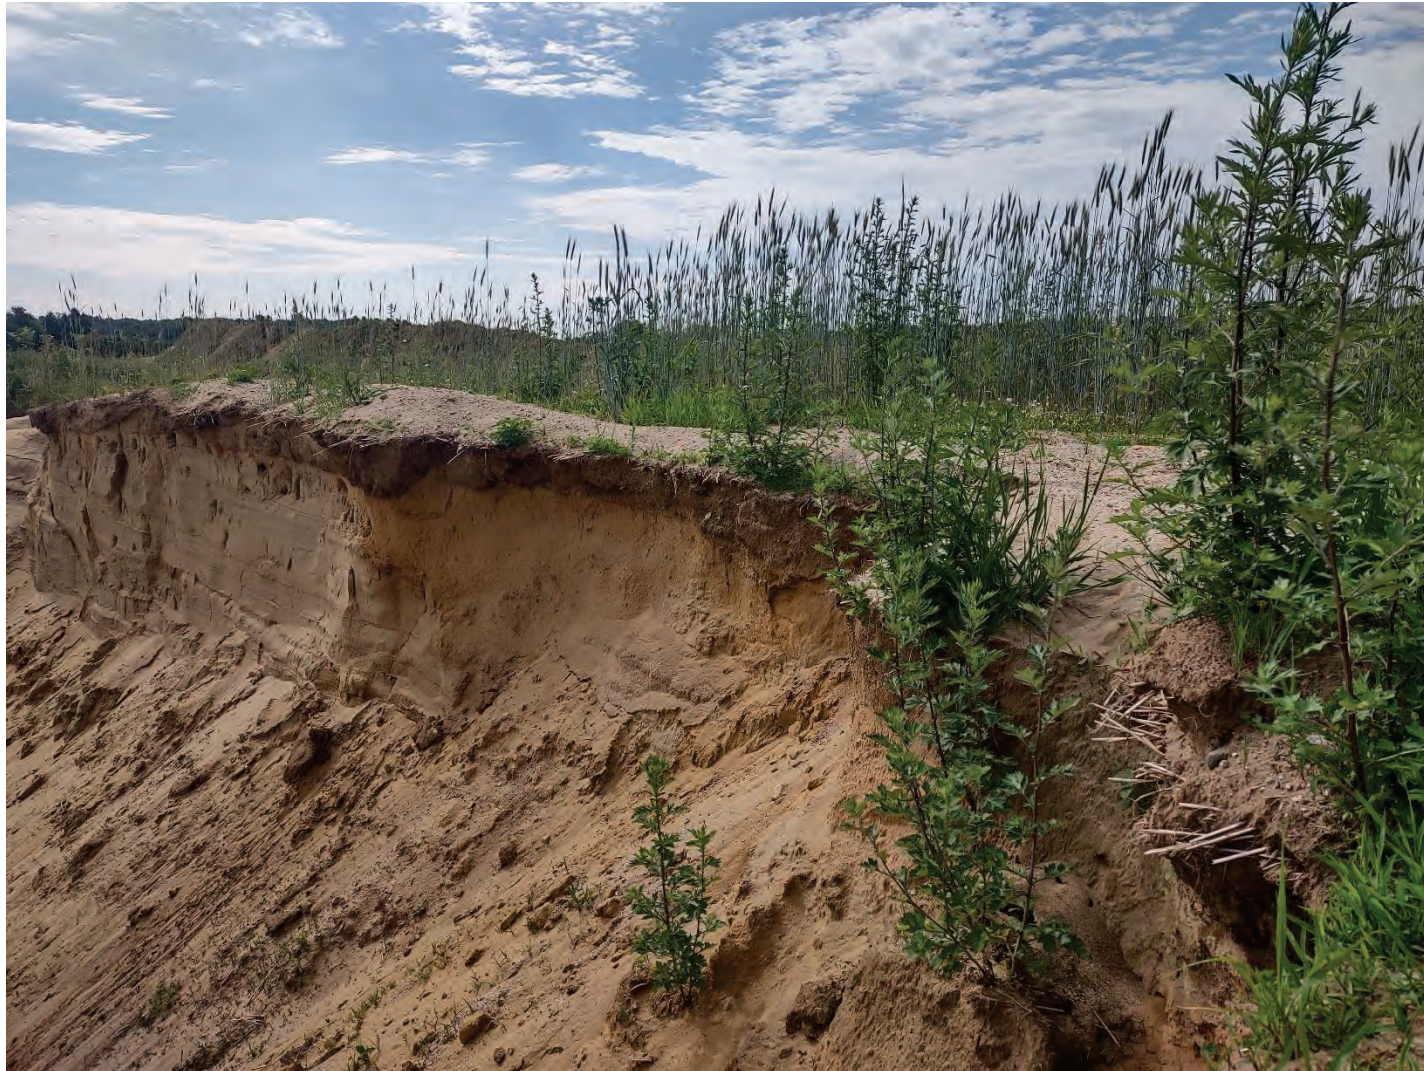
Plusieurs amas de sol arable et de sous-sol terreux ou de sol mélangé sont entreposés sur le site. Dans la portion nouvellement décapée (à l'extérieur de la zone autorisée, il est facile d'apprécier la couche de sol arable. Celle-ci a une épaisseur uniforme d'environ 15 cm. **La condition 6 est respectée.**

Photo 2. Environ 15 cm de sol arable dans la zone intacte

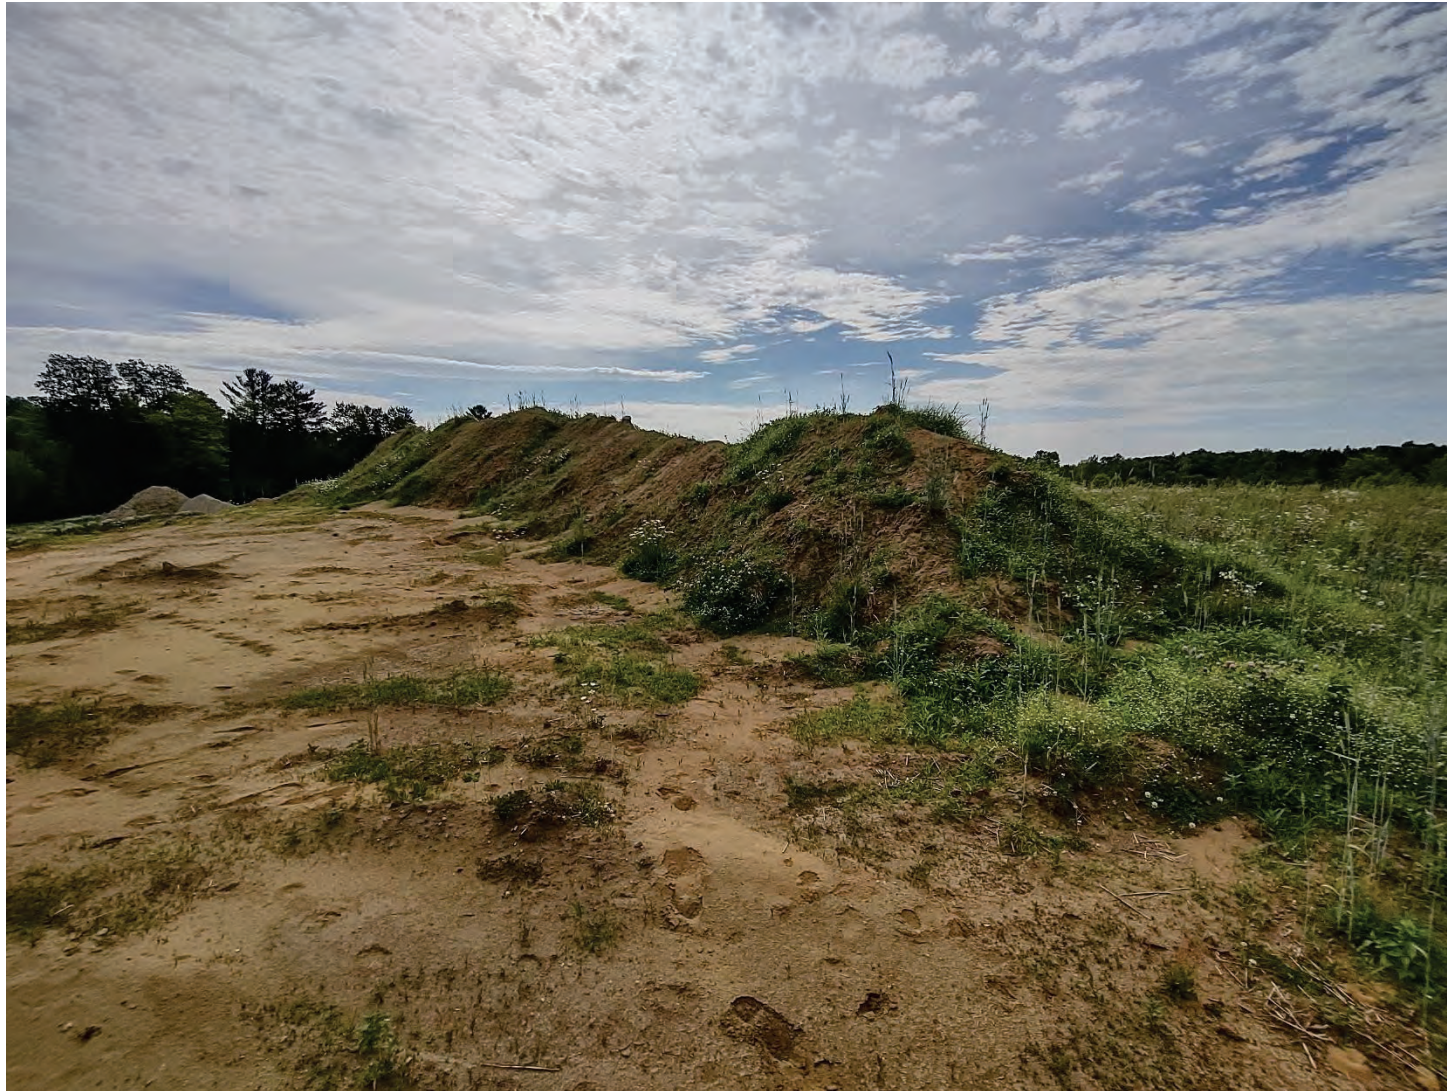
Les amas de sol arable situés dans la superficie autorisée sont sous couverture végétale. Ceux-ci semblent entreposés depuis longtemps et la végétation paraît s'être développée naturellement. Dans la zone plus récemment décapée, au sud, les amas de sol arable sont dénudés de toute couverture végétale. **La condition 7 n'est pas respectée.**

Photo 4. Amas de sol arable sans couverture végétale

Si, après ces travaux, des amas de sol arable dépourvus de couverture végétale persistent sur la superficie, ceux-ci devront êtreensemencés, tout comme les amas qui seront formés lors de futurs décapages.

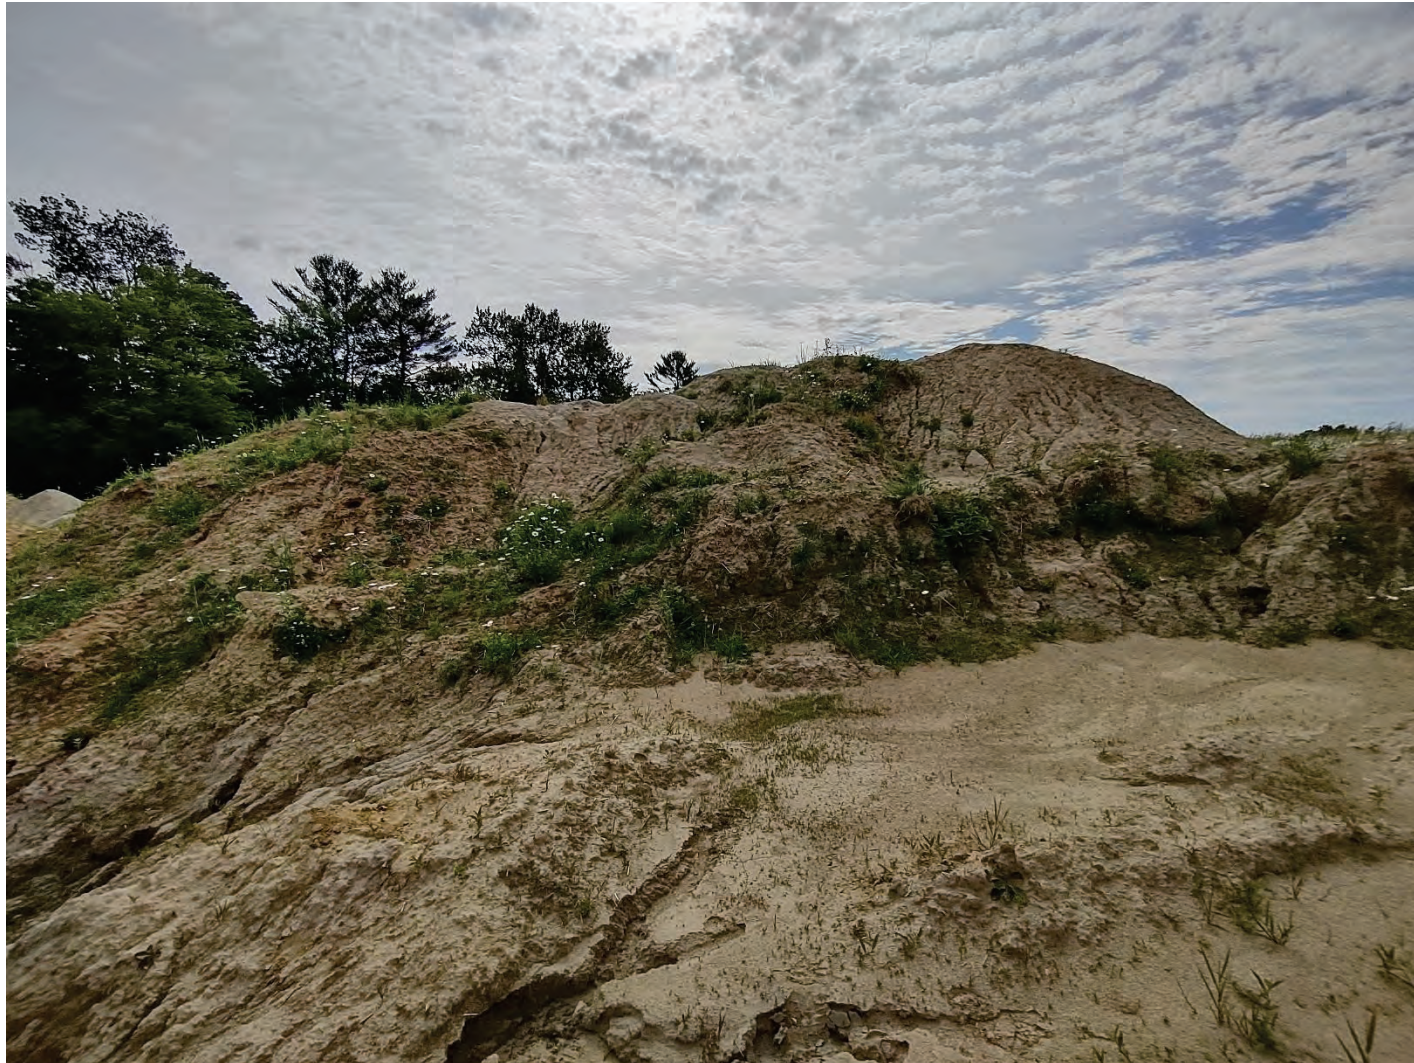
Photo 5. Amas de sol arable mélangé ou horizon B

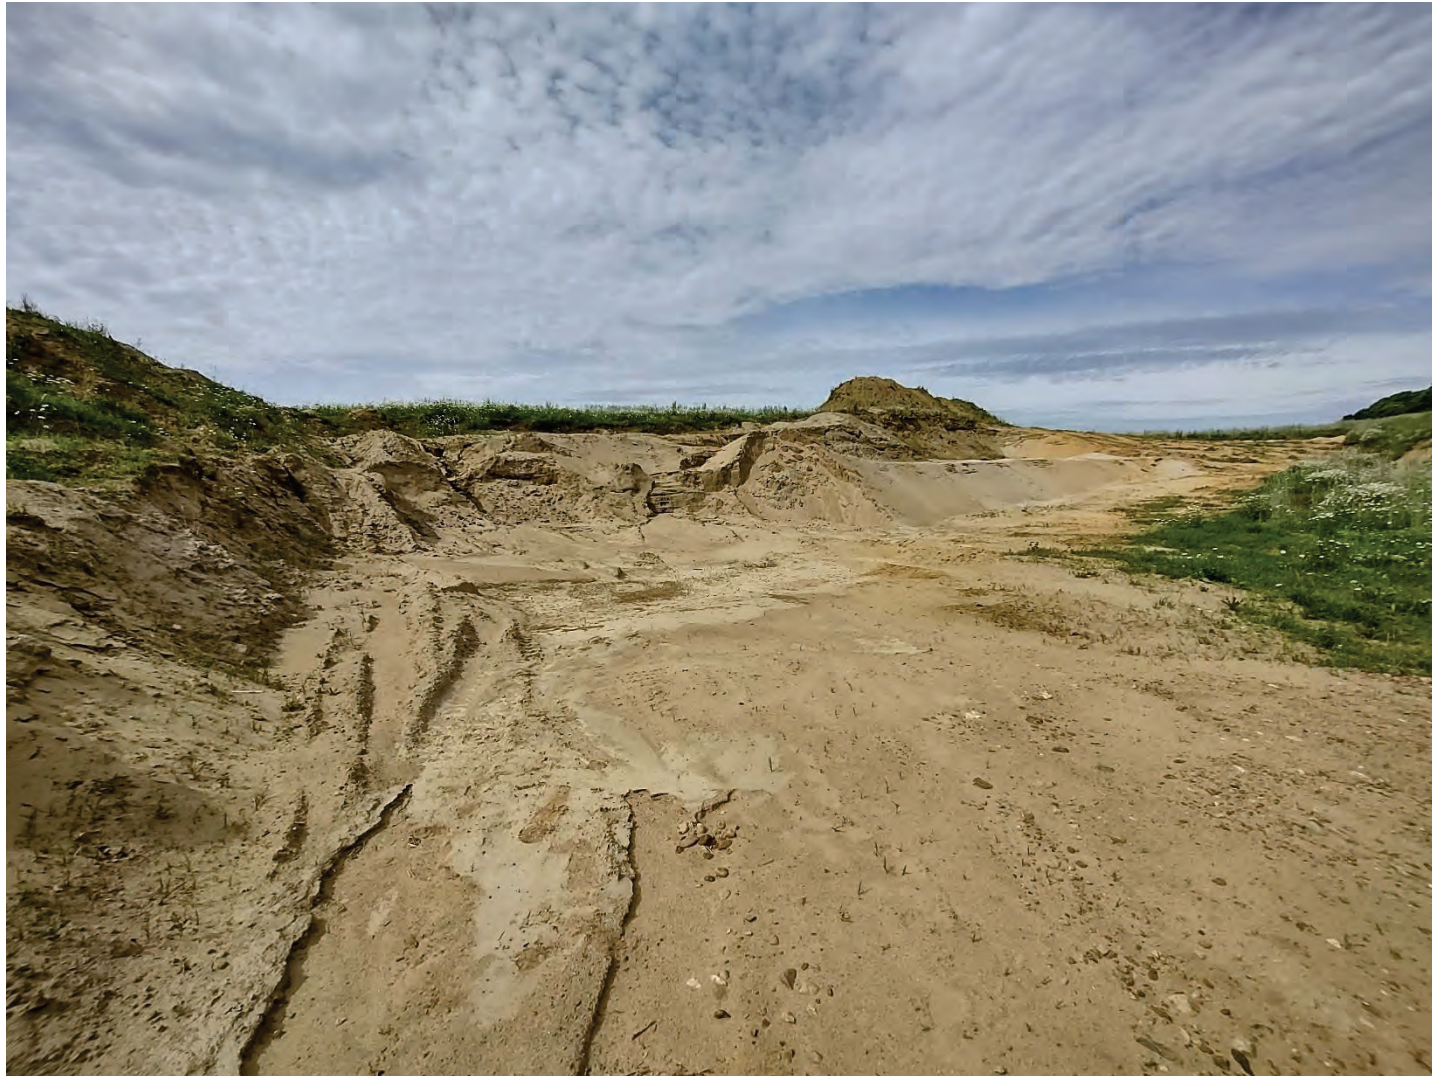
Photo 6. Secteur sud-est exploité en dehors de la superficie autorisée

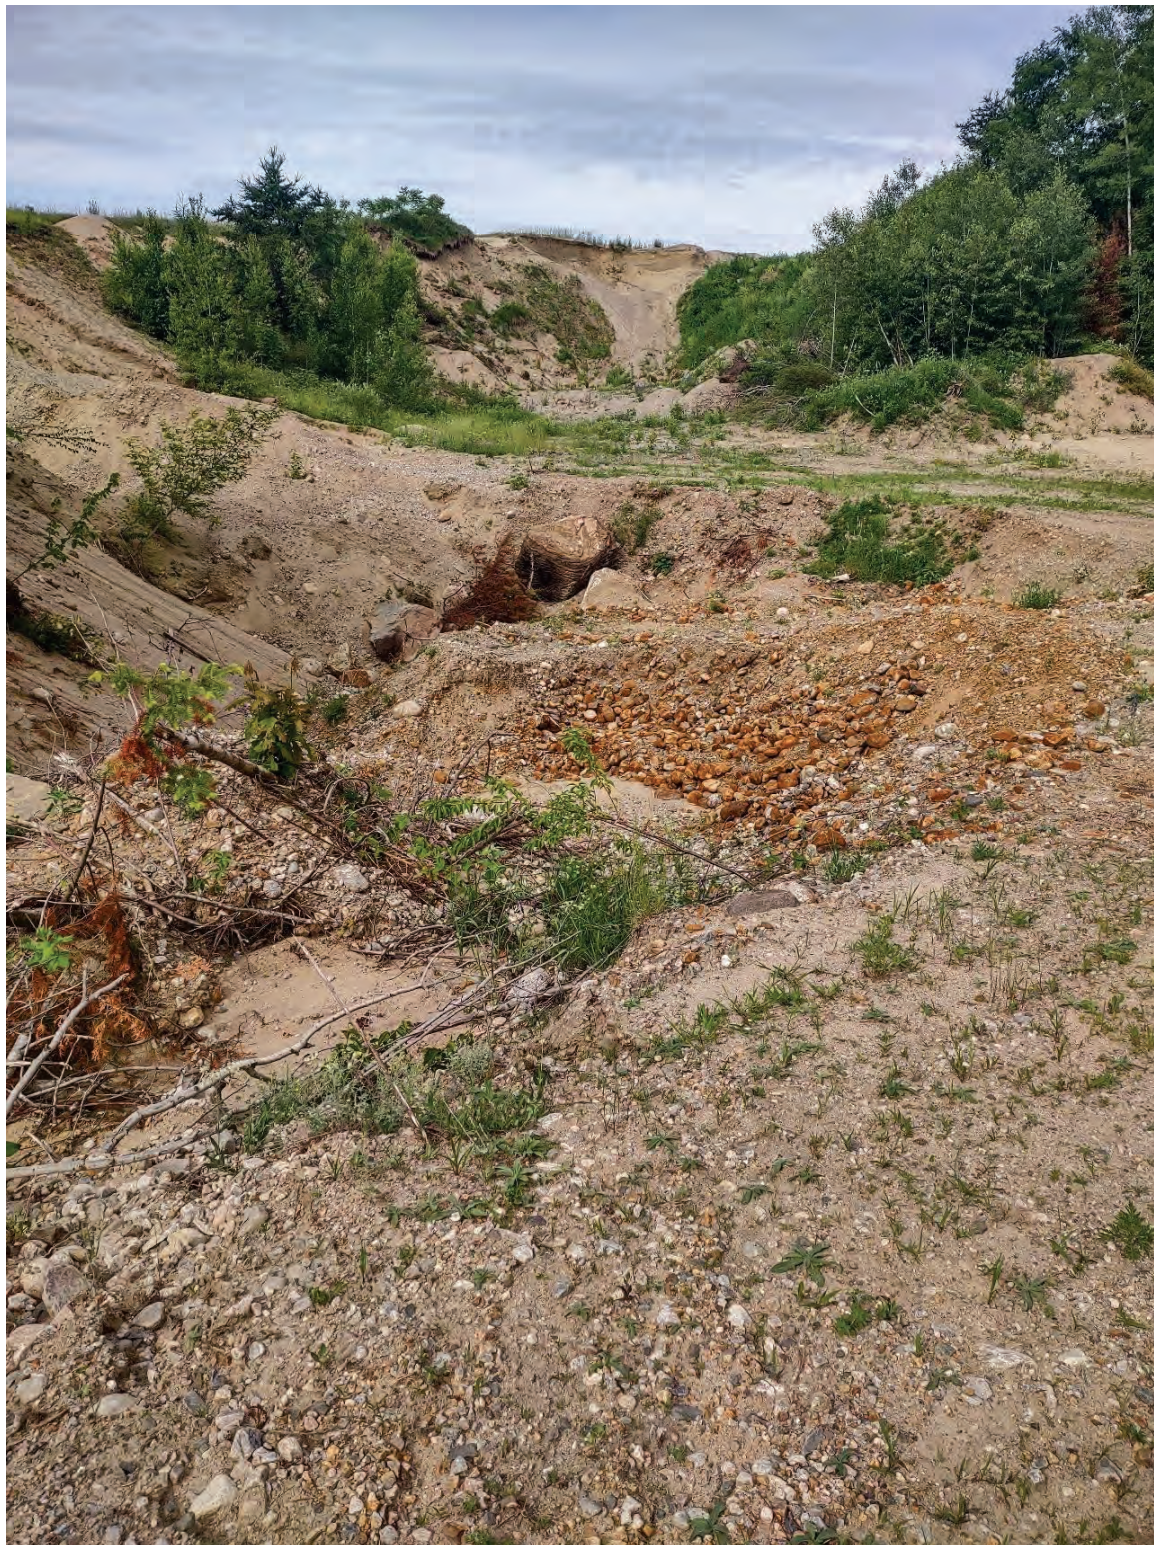
Aucune accumulation d'eau n'est visible sur le plancher d'exploitation. Le drainage semble fonctionnel. **La condition 11 est respectée.**

Photo 7. Plancher de l'ancienne exploitation et cavité sans signe de la nappe phréatique

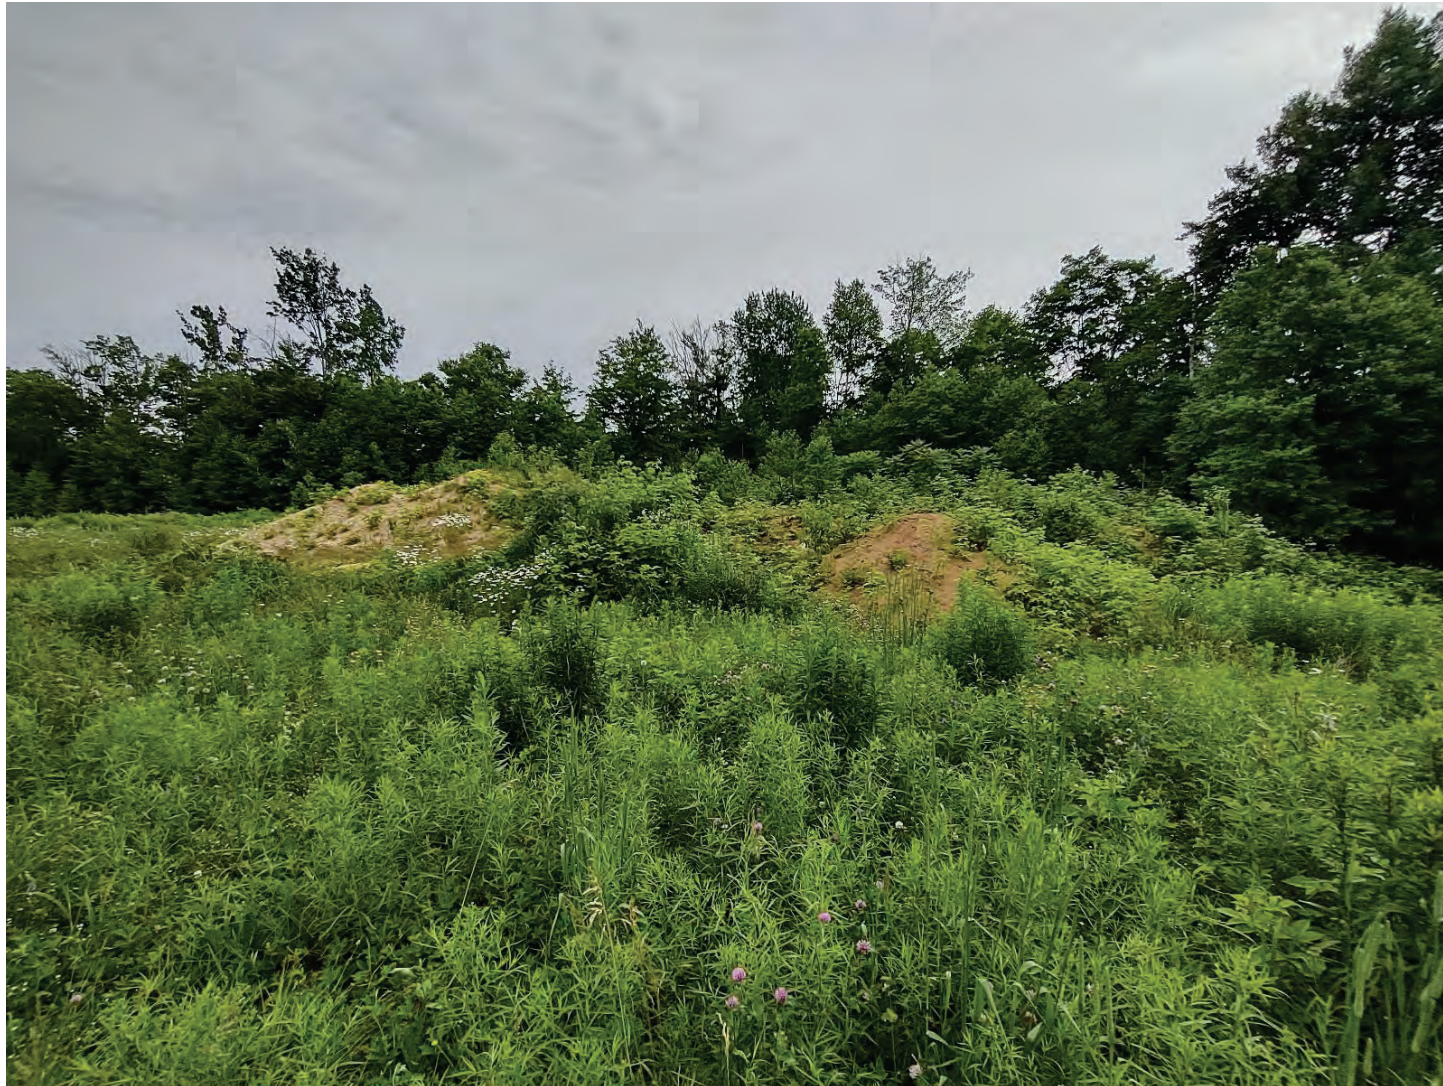
Photo 8. Amas de sol arable et/ou sol mélangé

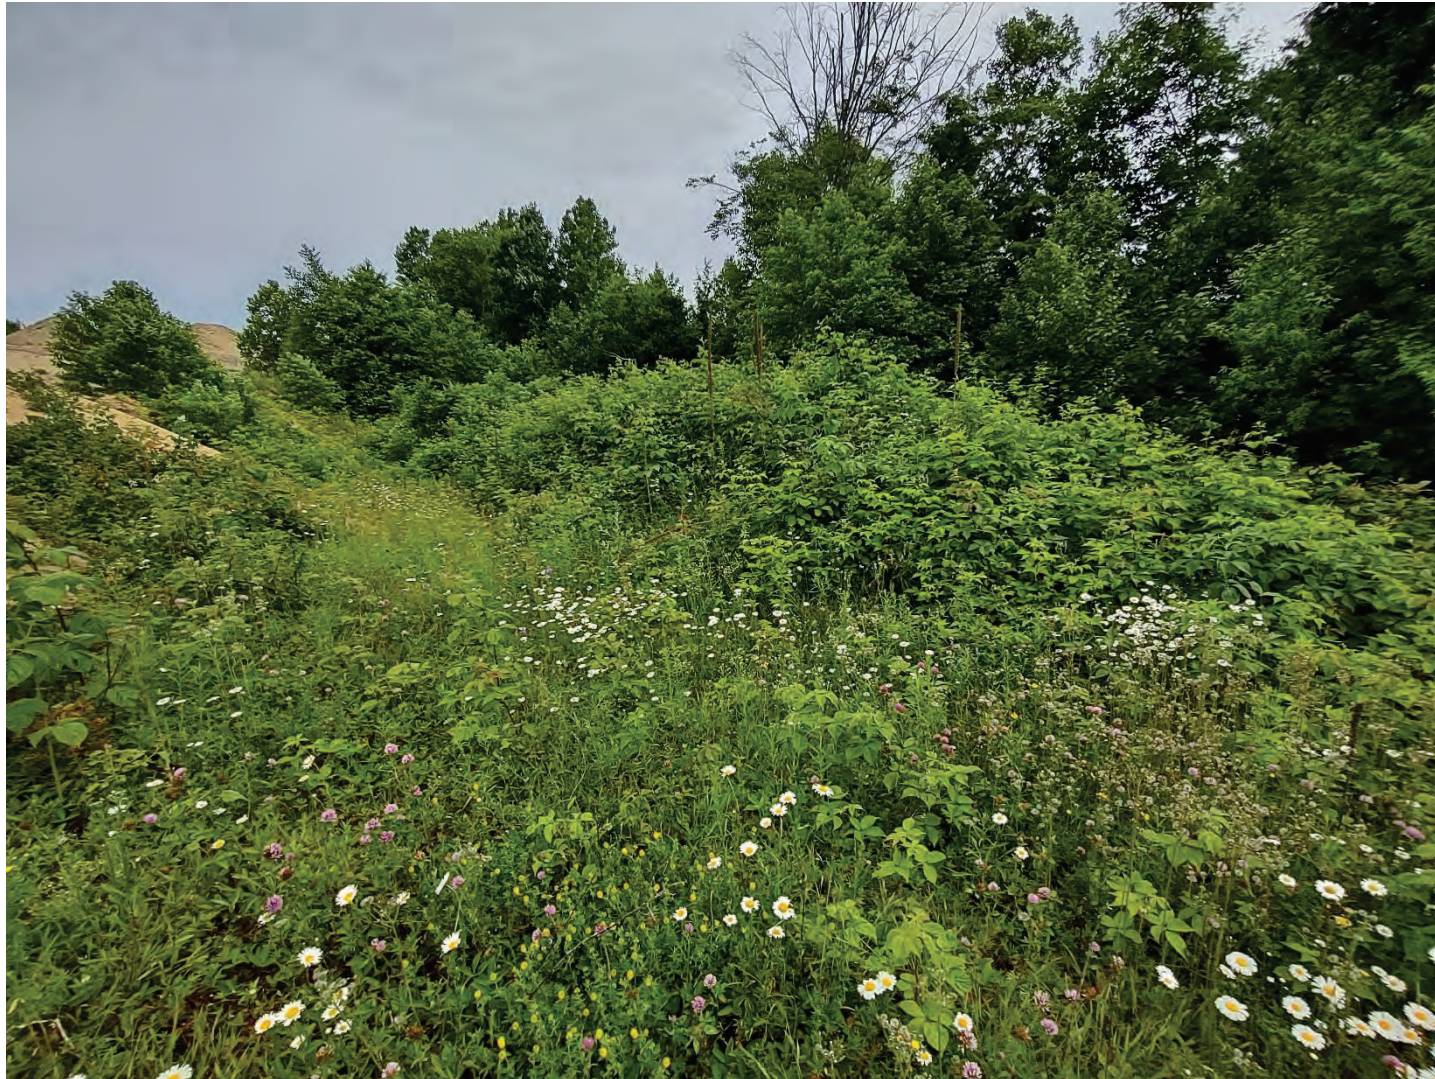
Photo 9. Amas de sol arable

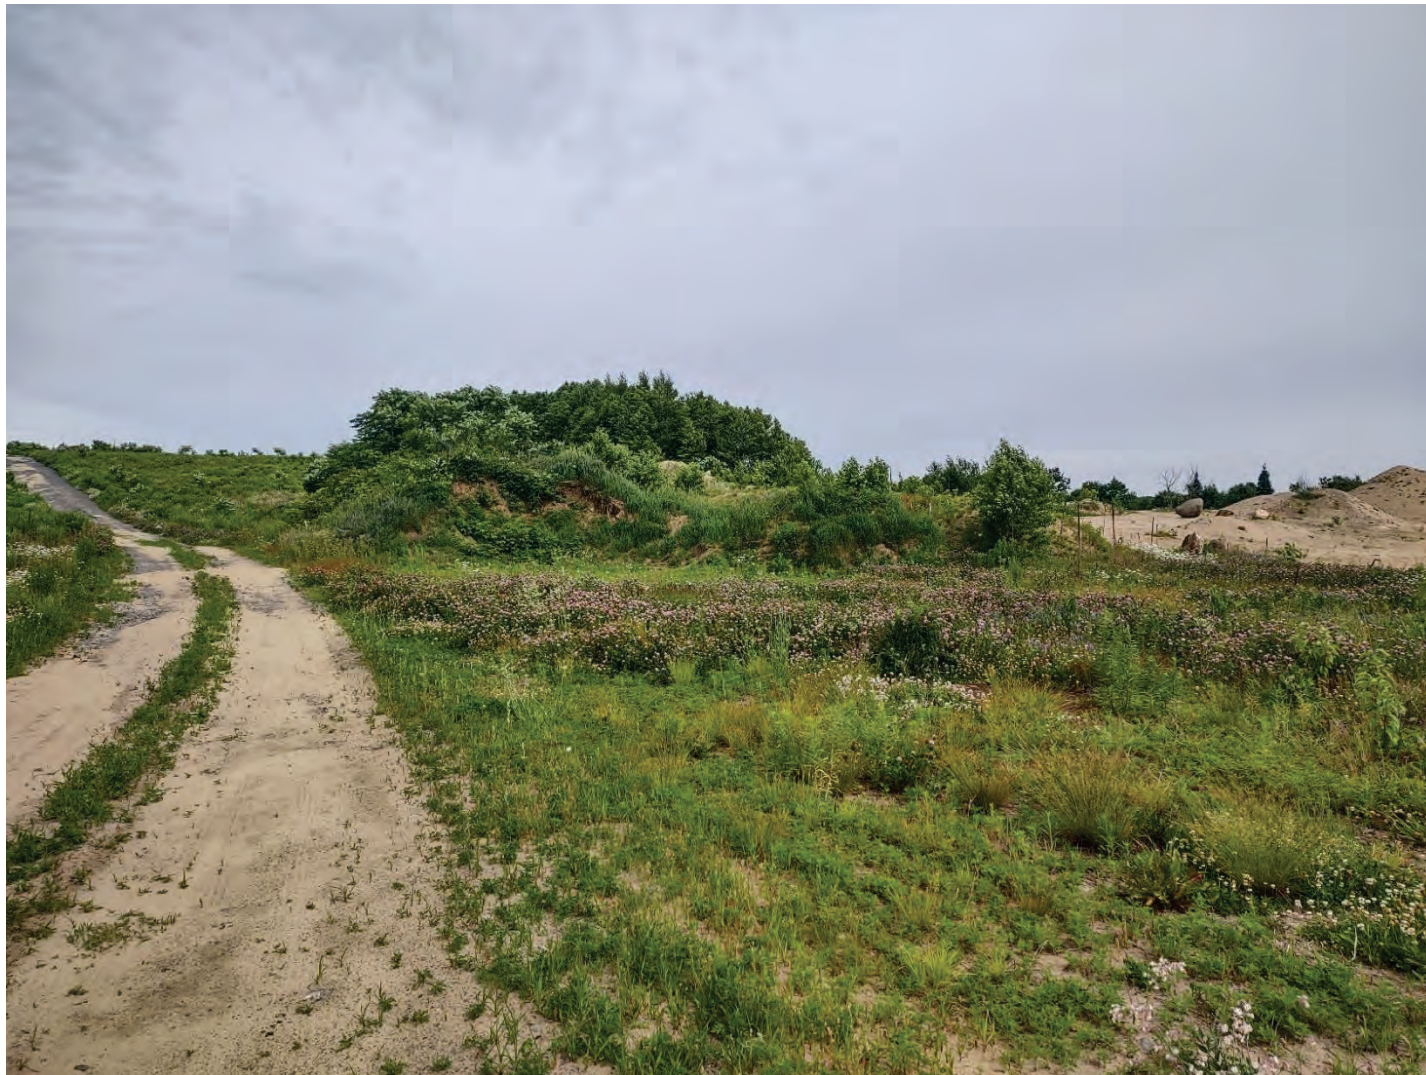
Photo 10. Amas de sol arable
